НАДЗОР ЗА СТРОИТЕЛЬСТВОМ АСПАРА – БЛАГОВЕЩЕНКА
УЧАСТОК В ЖАМБЫЛСКОЙ ОБЛАСТИ, ИНВЕСТИЦИОННАЯ
ПРОГРАММА, ПРОЕКТ 4
(АБР Заем № L2735-KAZ, ЦАРЕС Транспортный Коридор I)

ПОЛУГОДОВОЙ ОТЧЕТ ПО МОНИТОРИНГУ ОКРУЖАЮЩЕЙ СРЕДЫ - ИЮНЬ 2013

Номер Проекта: 41121-053
{Июль 2013}

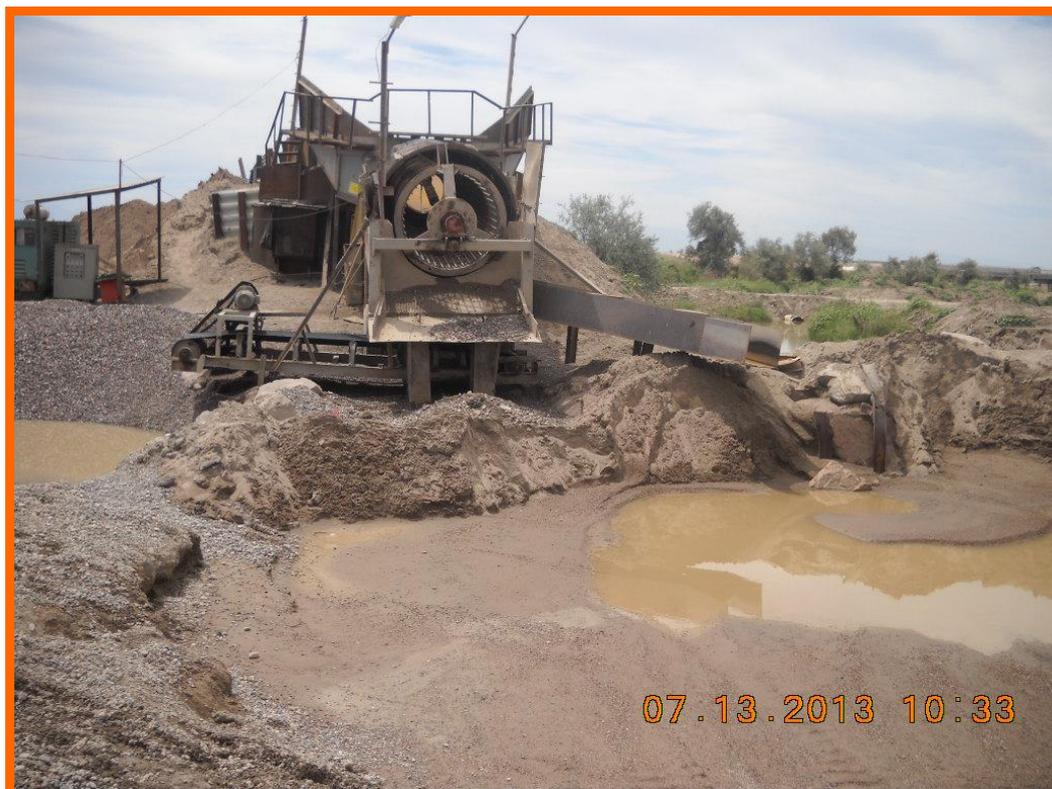
Фото №1 : Оборудование для промывки песка и гравия

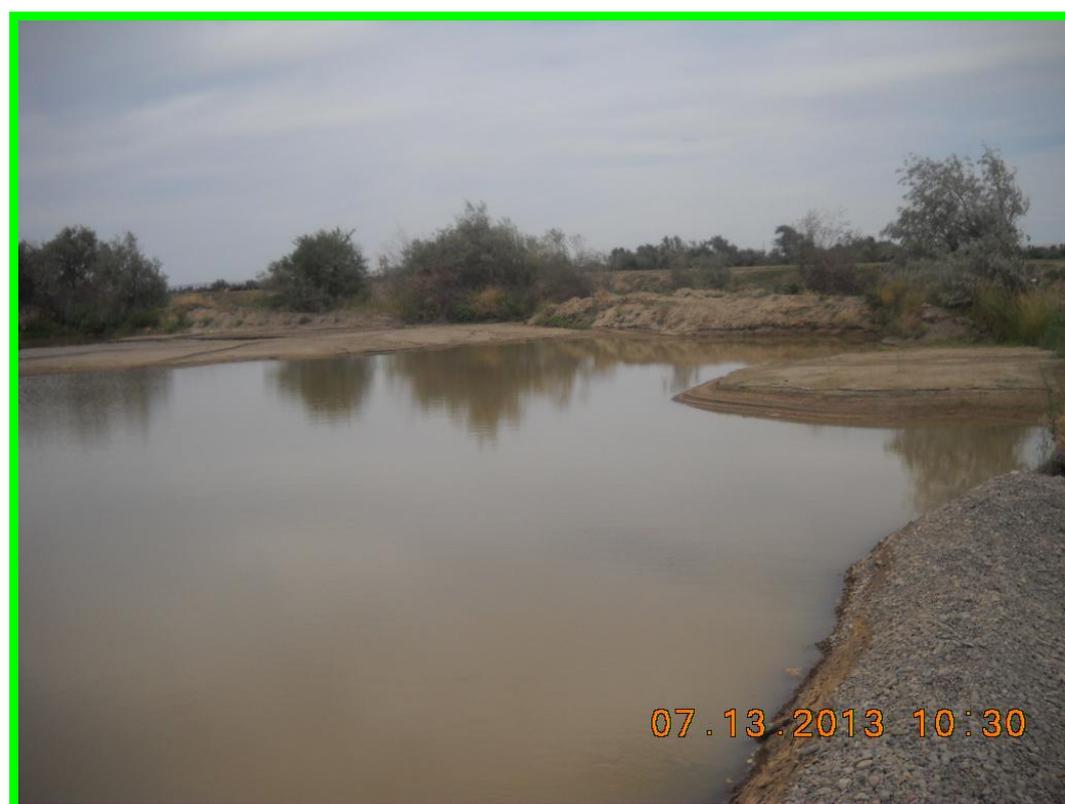
Фото №2 : Текущие заполненные накопительные пруды

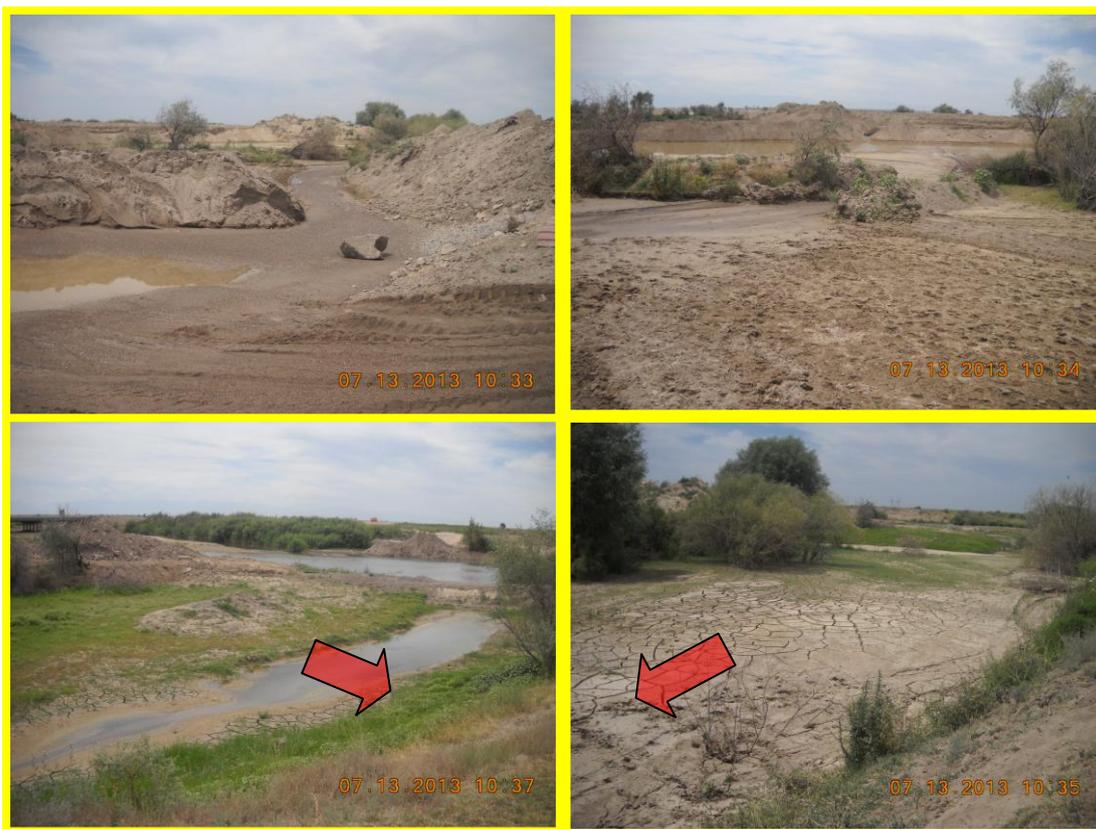
Фото №3 : Ряд прудов был разработан на заиловочных водоемах

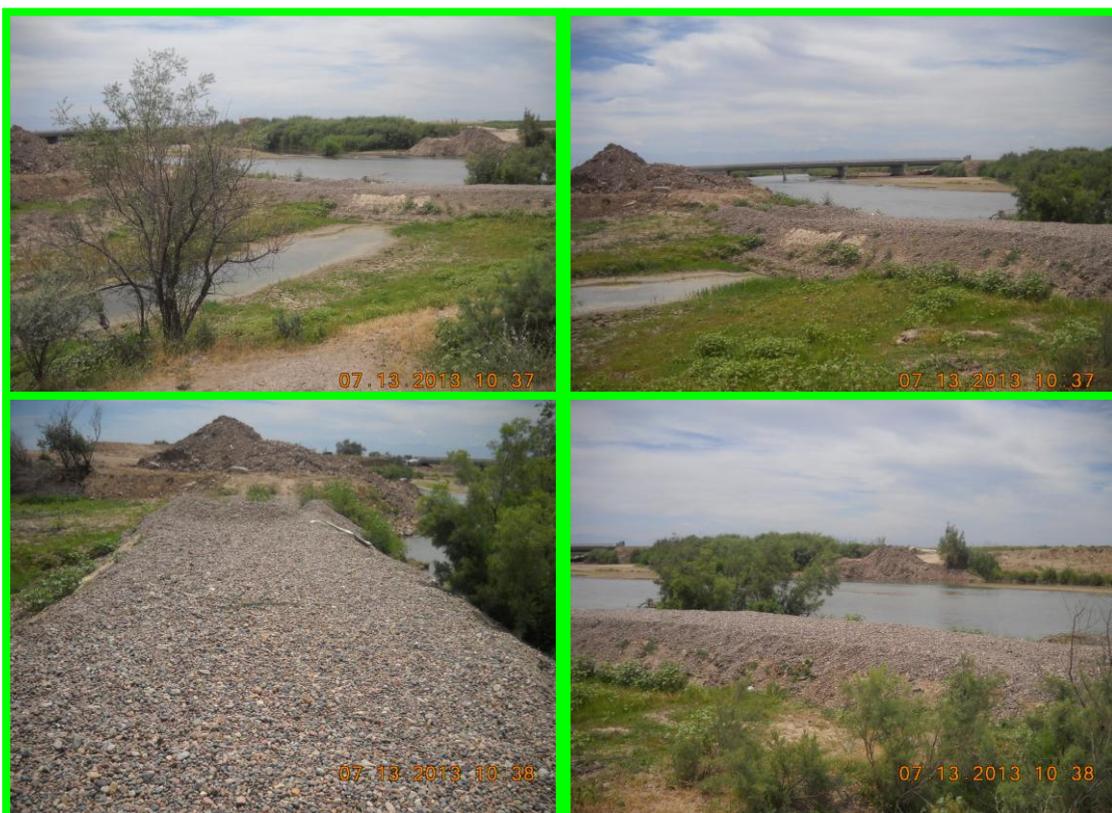
Фото №4 : Уровень фильтра бермы был повышен для нормального функционирования

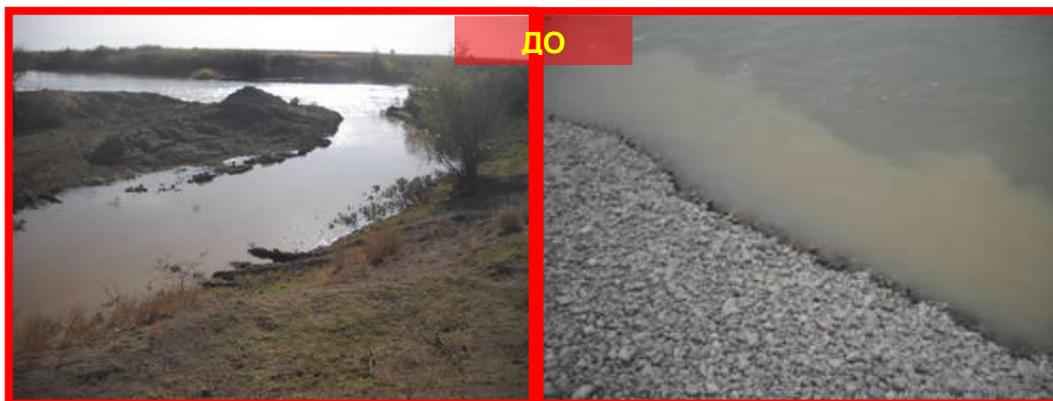
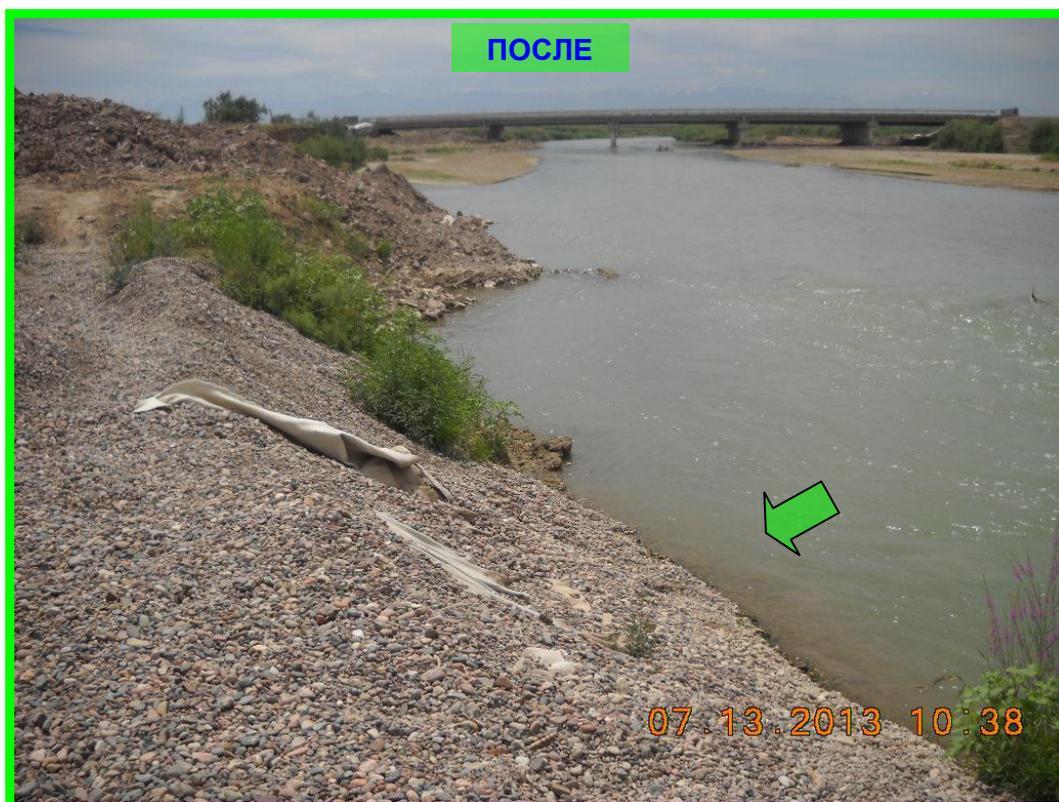
Фото №5 : Угроза заиливания реки Шу устранена

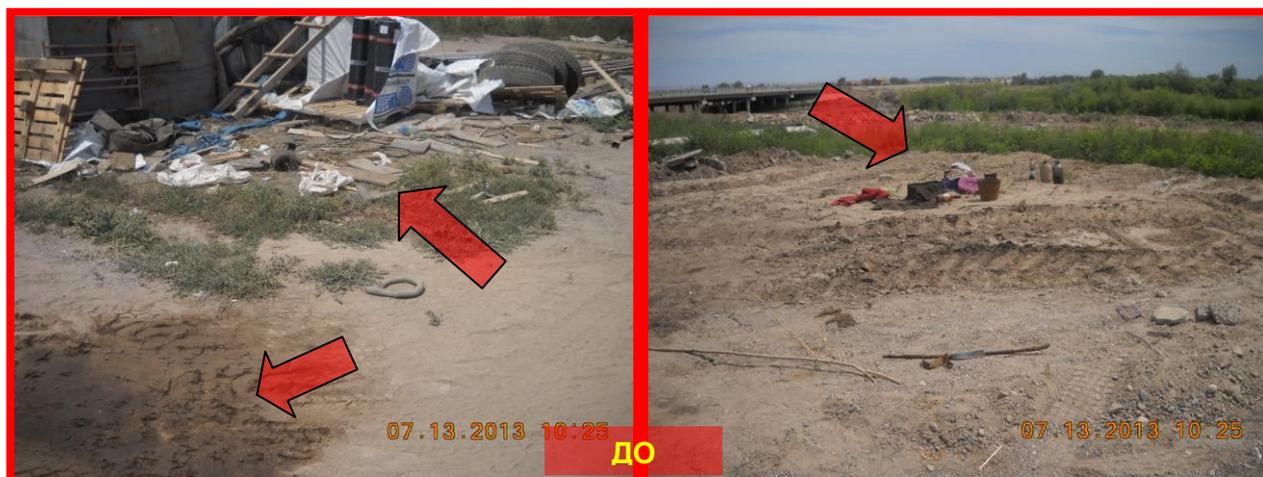
Фото №6 : Загрязнение и твердые отходы на территории лагеря Субподрядной организации ТОО «МО-1»

<p>4. Unsanitary area and presence of contamination – During the spot inspection at the Subcontractors' camp (for Almaty Inztroy and MO-1) unsanitary conditions and presence of contamination were evident. The Contractor should ensure that the Subcontractors follow the requirements on proper camp maintenance as per the EMP.</p> <p>5. Proper disposal of demolished debris – the Contractor should decide with the Employer the disposal sites for demolished debris or proposed dumping areas of such materials. The disposal sites should be submitted to the Engineer.</p> <p>6. Spreading or hauling of soil stockpile – the mounds of soil found along the road should be spread out or hauled away by the Contractor as part of their construction activities.</p> <p>7. Prevention of diesel spill and provision of concrete pavement at fuel refilling truck area – fuel spills were found at the refilling truck area; the Contractor is hereby instructed to be strict with personnel operating the equipment for refilling and to cast concrete pavement at the refilling area to prevent soil contamination in the area.</p>	<p>материалов.</p> <p>Г) Антисанитарная зона и загрязнение – В ходе обследования лагерей Субподрядных организаций (АИС и ТОО «МО-1») были выявлены антисанитарные условия и наличие загрязнений. Подрядчик должен обеспечить следование Субподрядчиками требований по содержанию лагерей согласно ПУОС.</p> <p>Д) Надлежащая утилизация сносимого мусора – Подрядчик совместно с Работодателем должен принять решение по пунктам утилизации сносимого мусора либо пункты отсыпки такого рода материалов. Пункты утилизации должны быть сообщены Инженеру.</p> <p>Е) Распределение или перевозка грунта – кучки грунта вдоль дороги должны быть вывезены Подрядчиком как часть их строительных работ.</p> <p>Ж) Предотвращение разлива дизельного топлива и наличие бетонного покрытия на участках заправки топливом – были обнаружены разливы топлива на участках заправки транспортных средств; Подрядчику настоящим поручается быть более требовательным по отношению к персоналу по эксплуатации оборудованием для заправки и обеспечить наличие бетонного покрытия в зоне заправки для предупреждения загрязнения грунта на данной территории.</p>

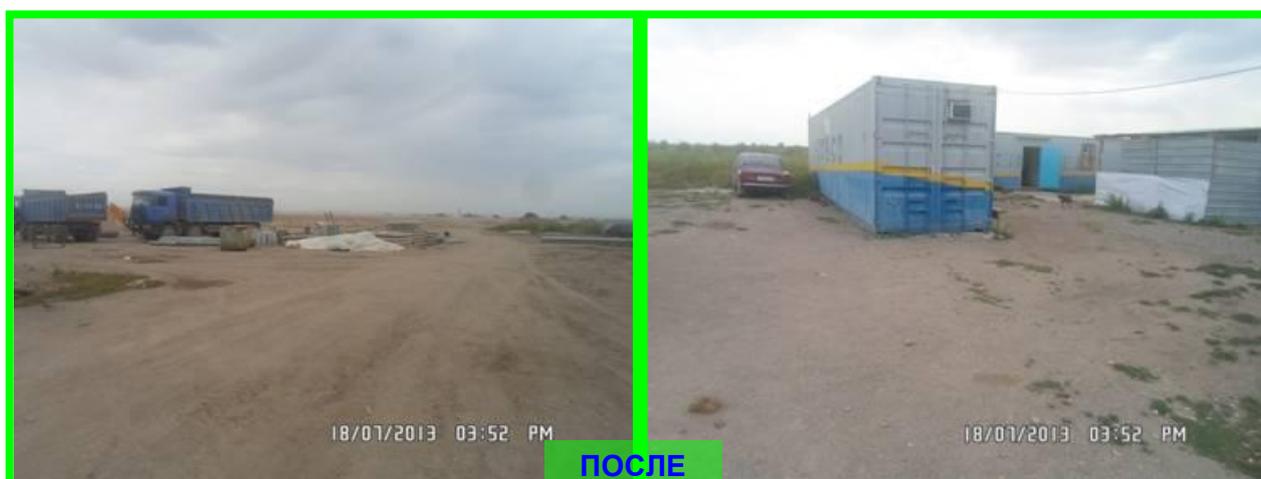
Фото №7 : Расчистка территории ТОО «МО-1» до демобилизации

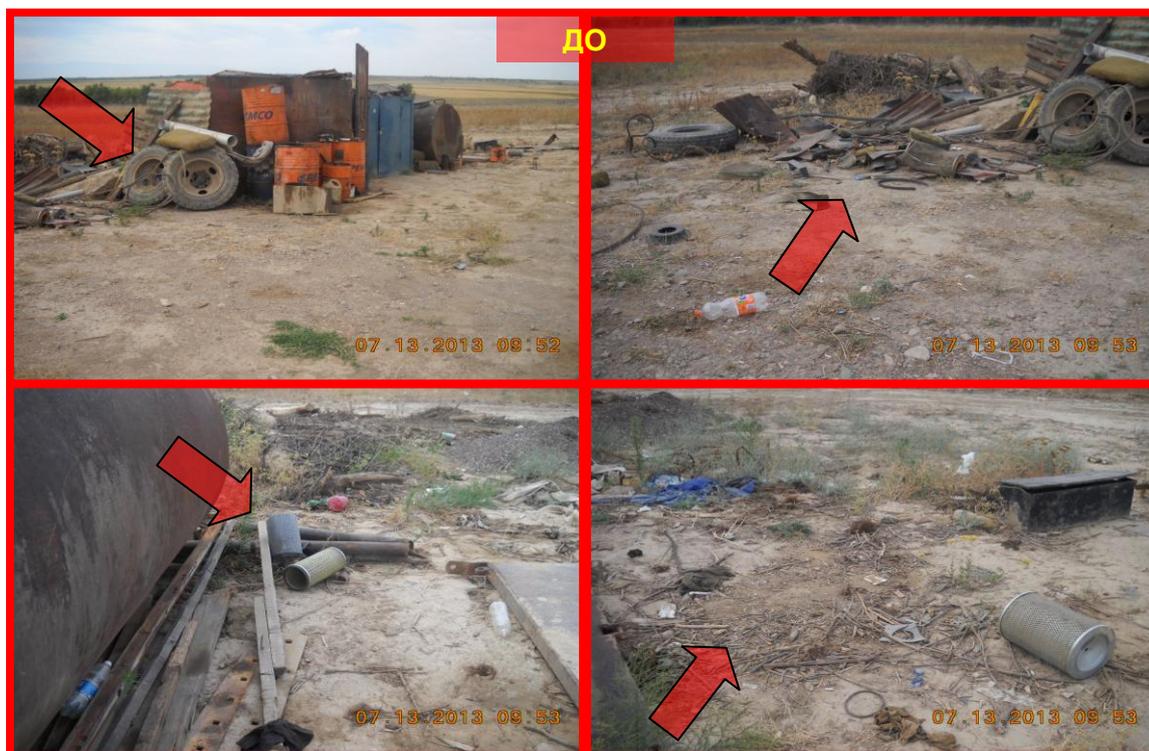
Фото №8 : Неправильное управление твердыми отходами на территории лагеря субподрядчика ТОО «Алматыинжстрой»

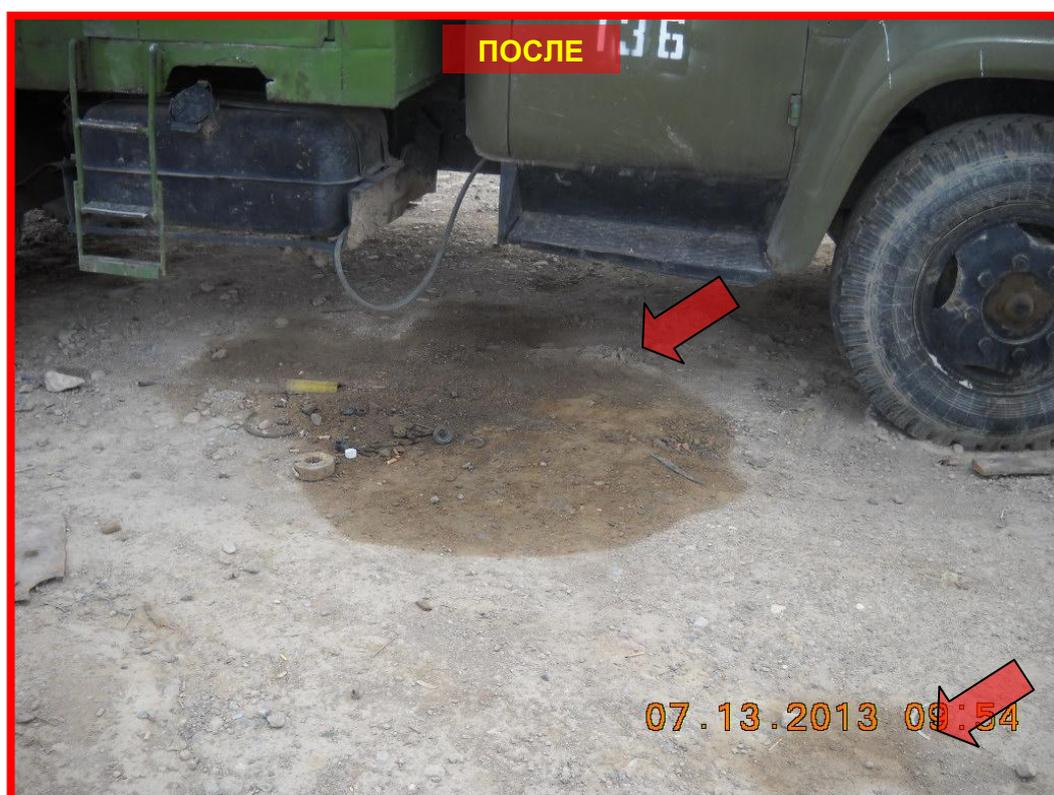
Фото №9 : Утечка топлива из грузовика на территории лагеря субподрядчика ТОО «Алматыинжстрой»

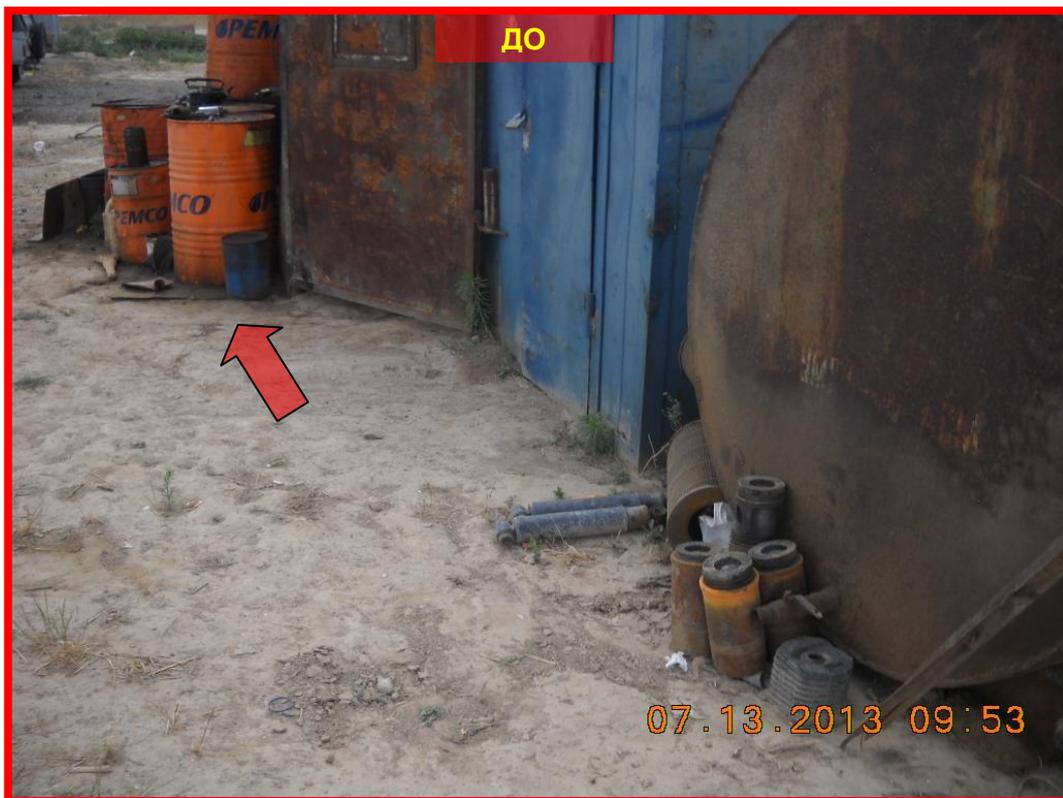
Фото №10 : Неприкрытые баррели привели к загрязнению

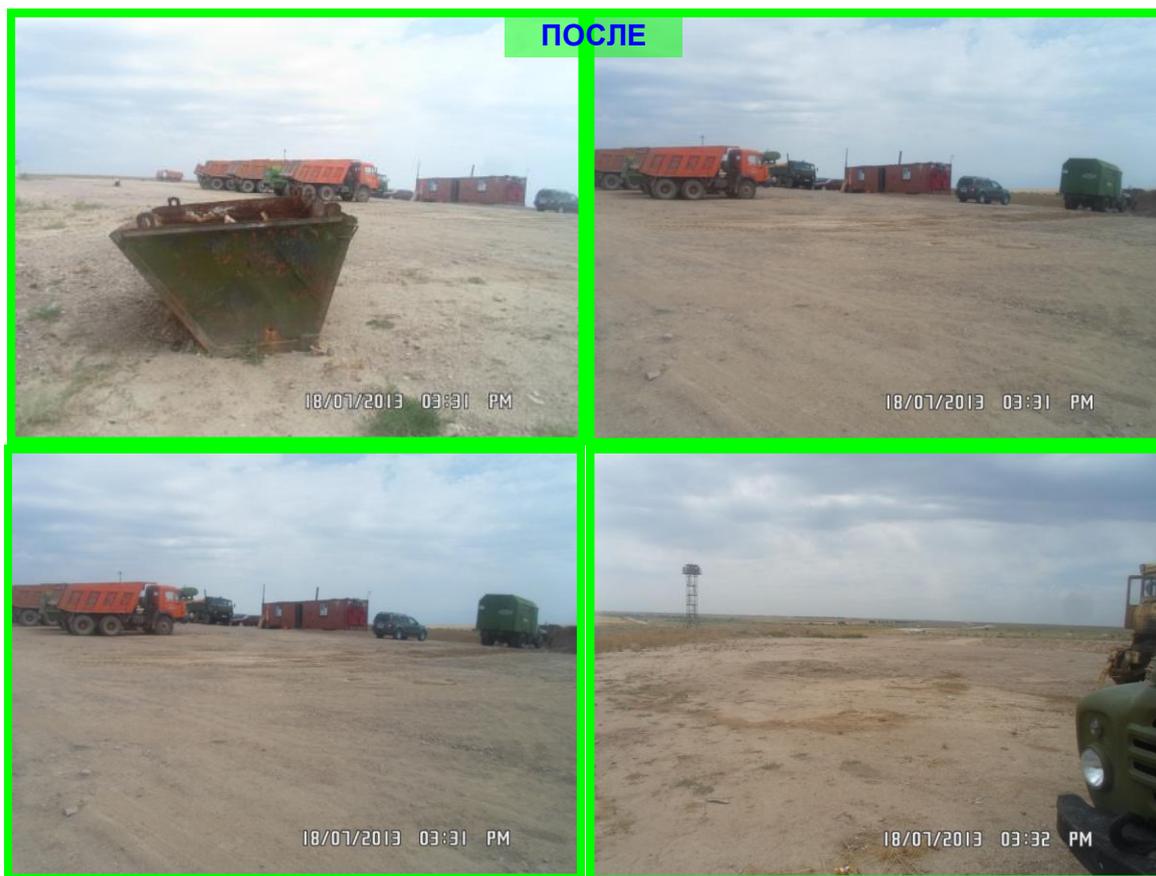
Фото №11 : После расчистки территории субподрядчика ТОО «Алматынжстрой»

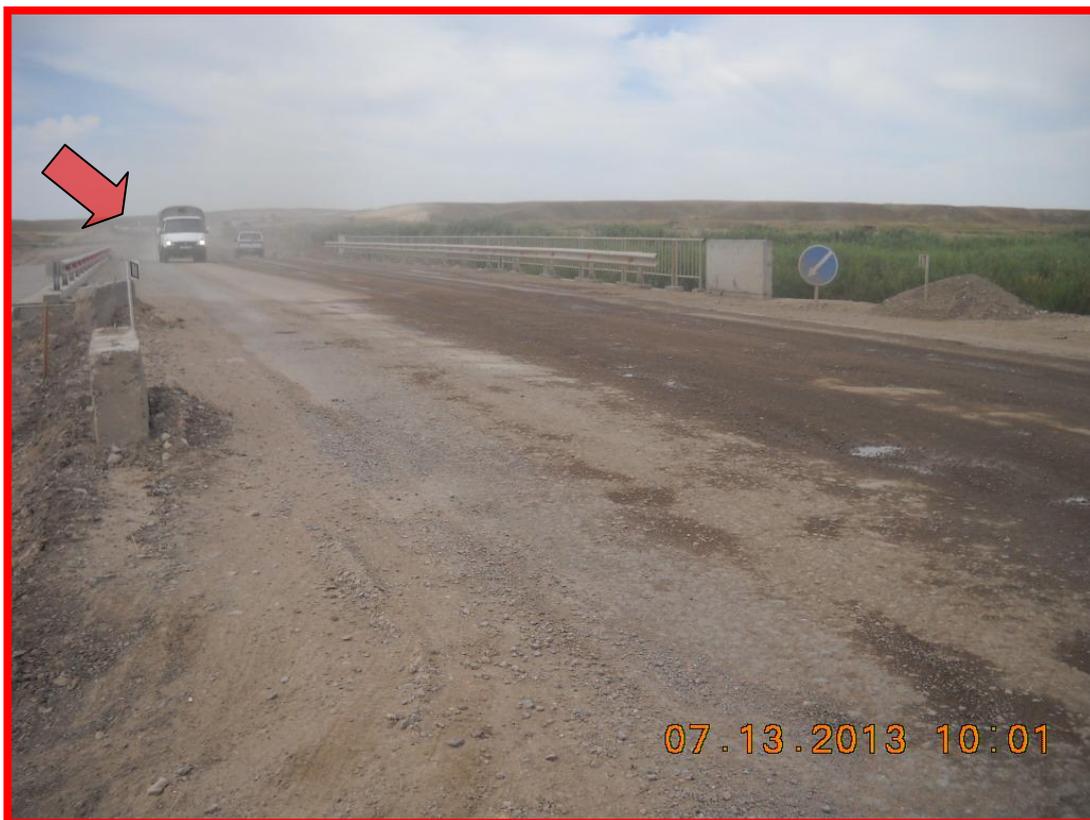
Фото №12 : Возникновение пыли на не поливаемых участках дороги

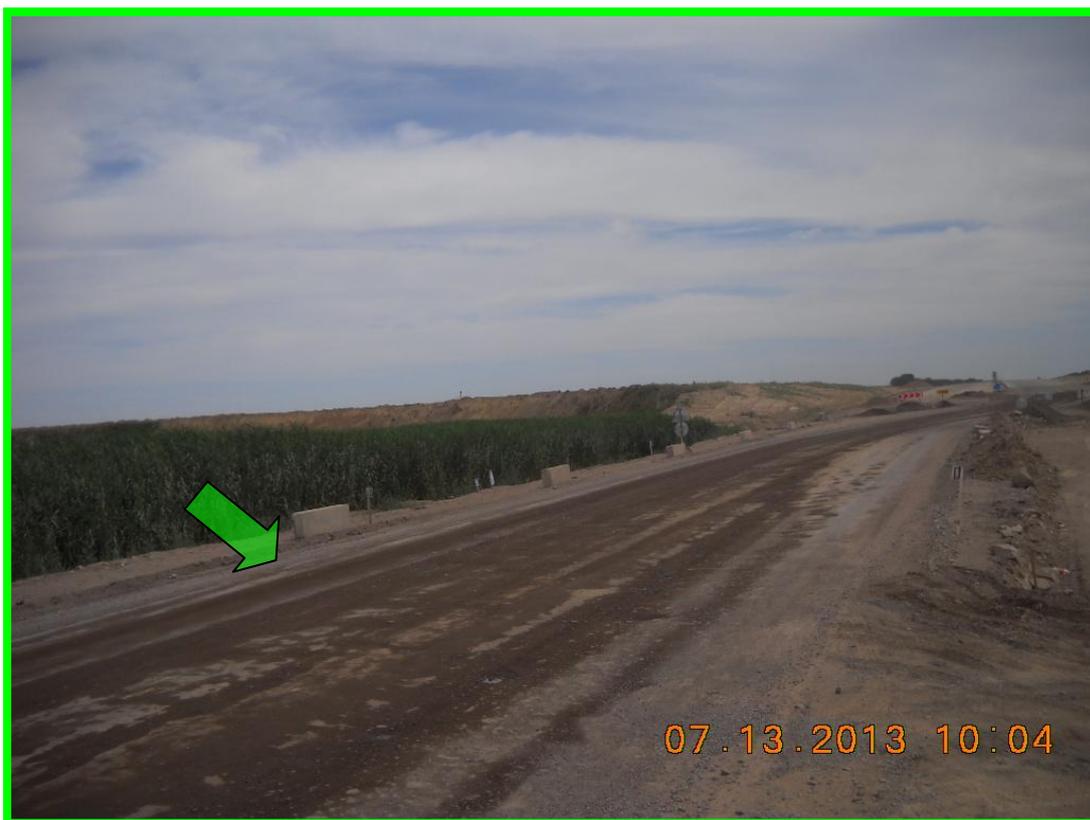
Фото №13 : Поливаемая водой дорога

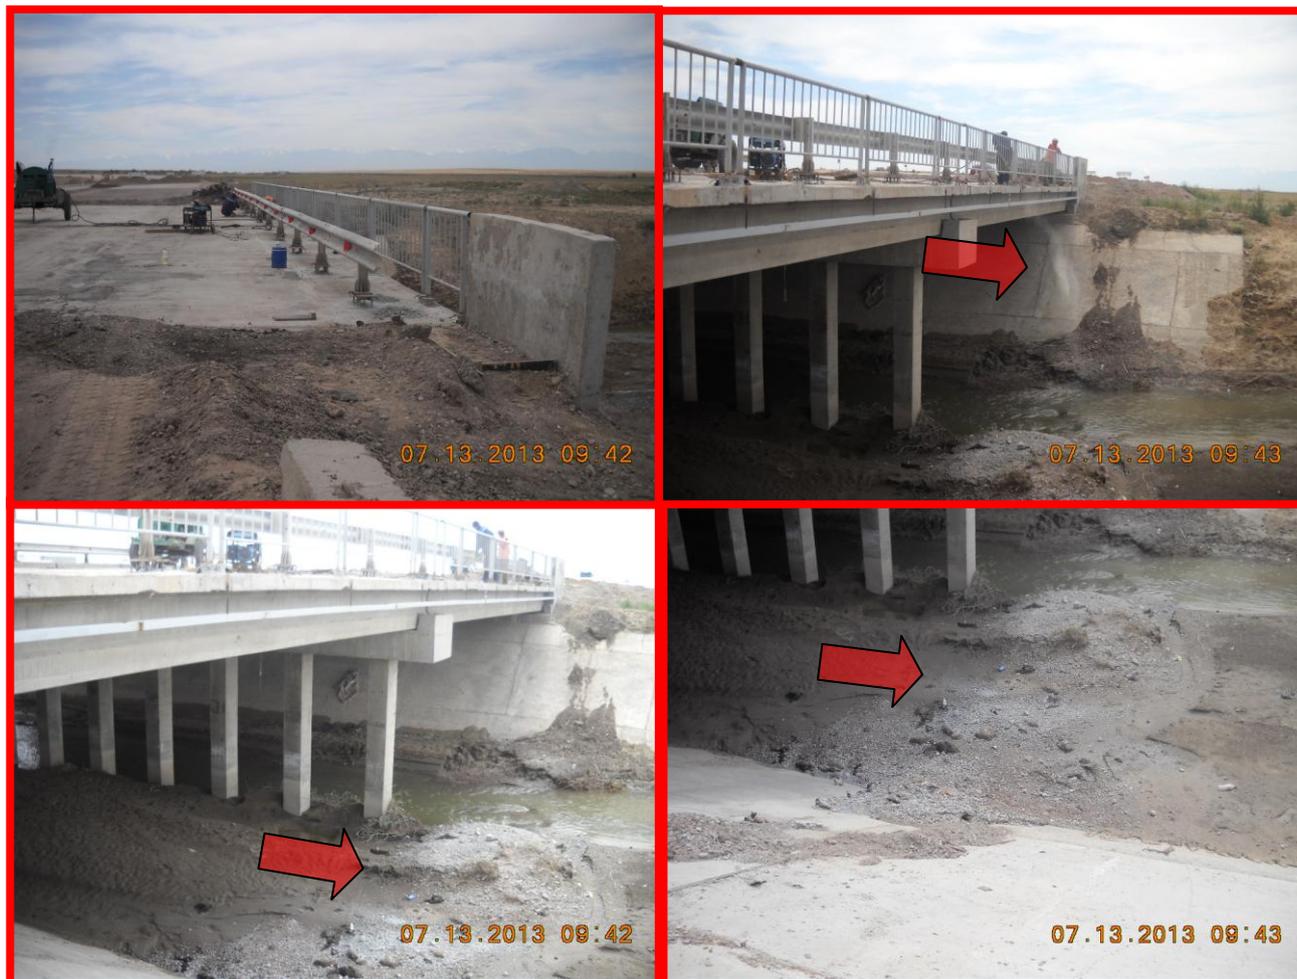
Фото №14 : Строительные отходы выбрасываются в реку Карабалта

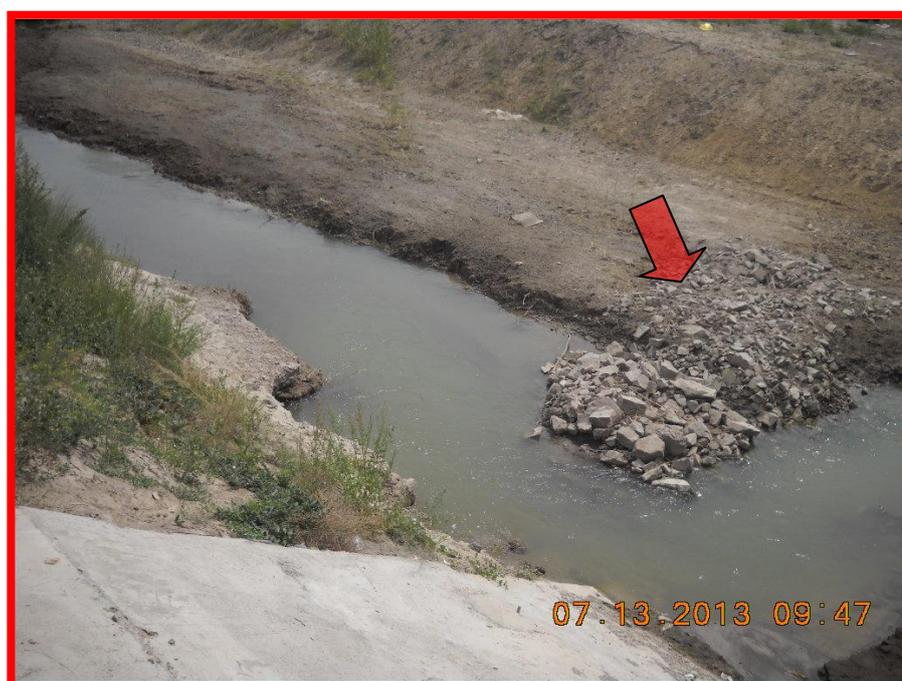
Фото №15 : Строительный мусор выбрасывается в реку Карабалта, что оказывает влияние на направление течения

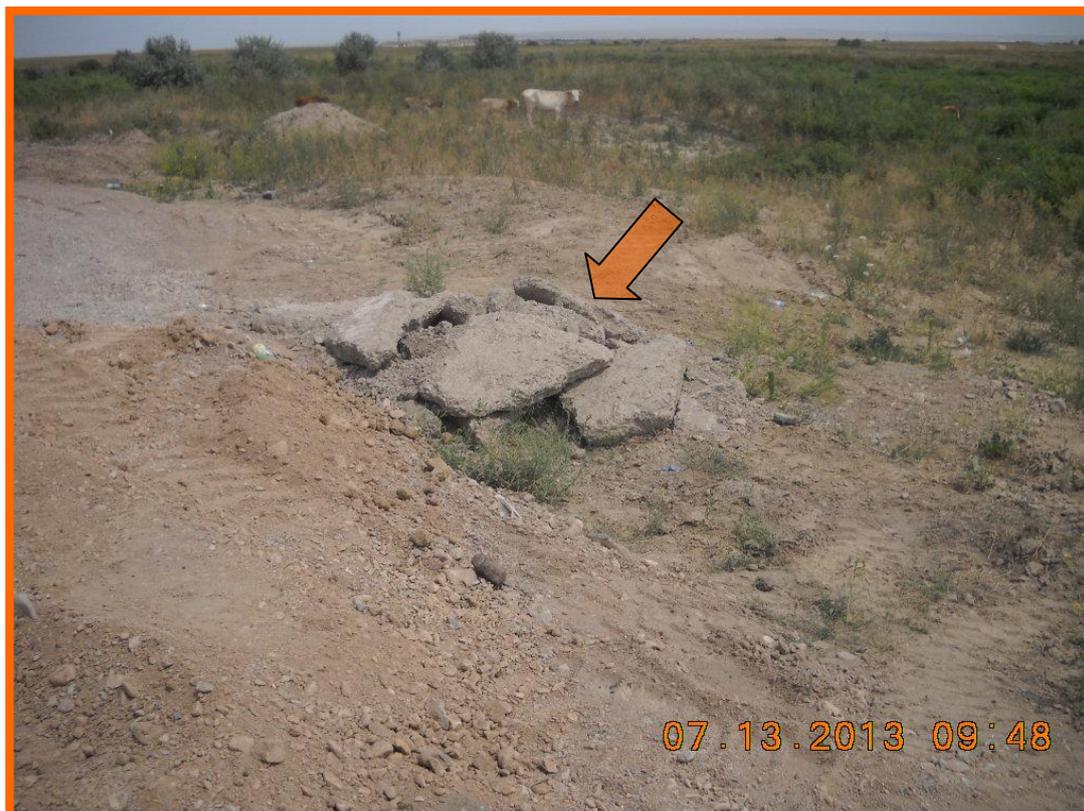
Фото №16 : Утилизируемый мусор должен быть вывезен в утвержденные места

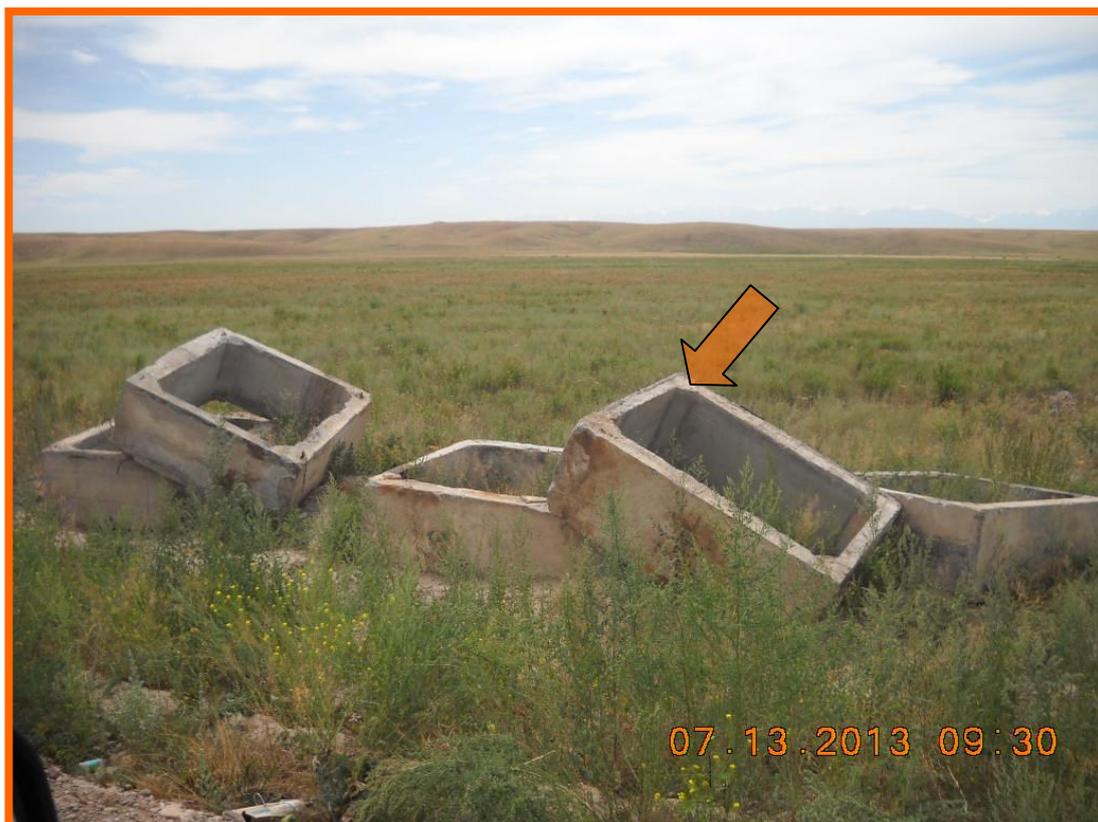
Фото №17 : Удаленные старые сооружения должны быть установлены на утвержденных участках

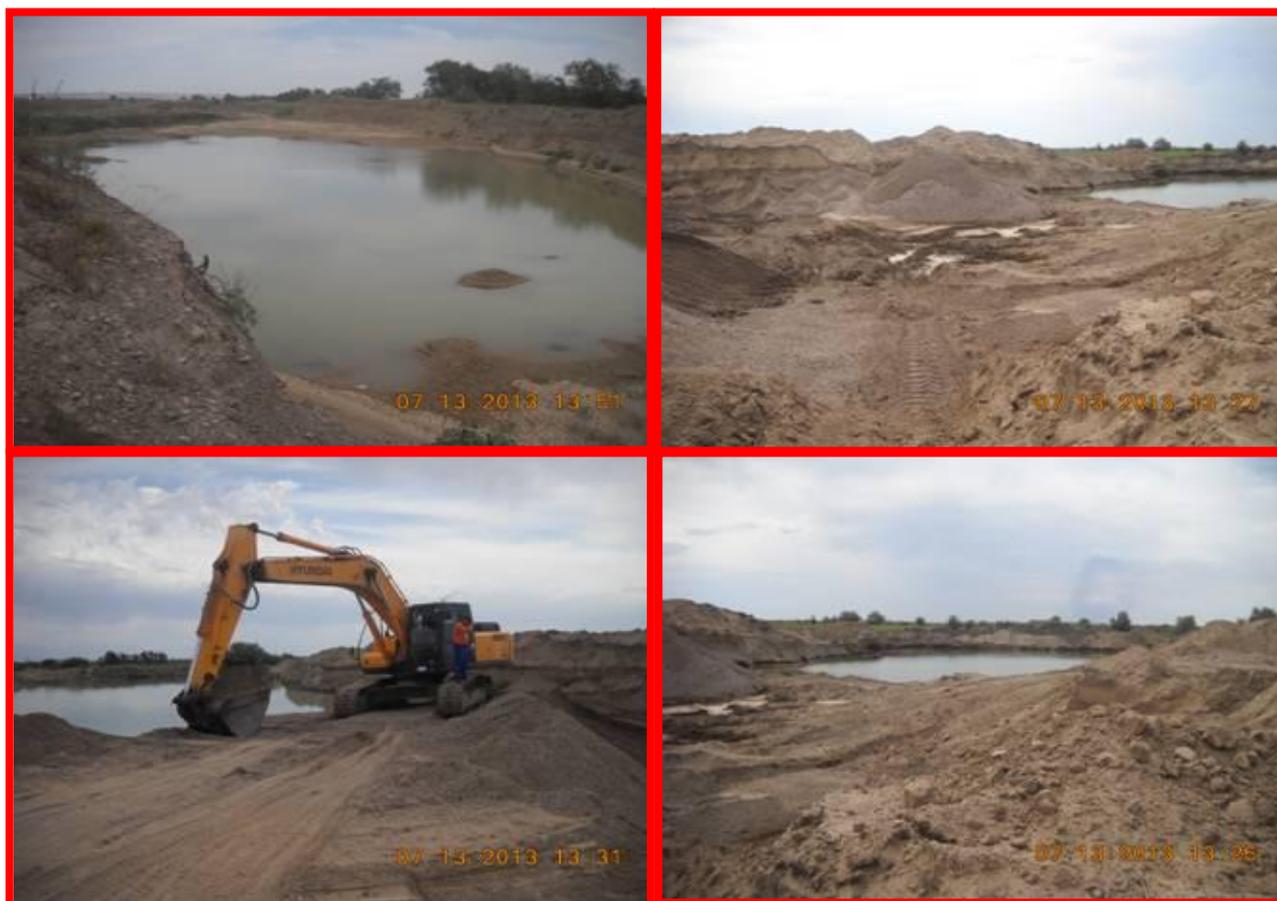
Фото №18 : Разрабатываемый Подрядчиком Карьер вблизи участка км 261

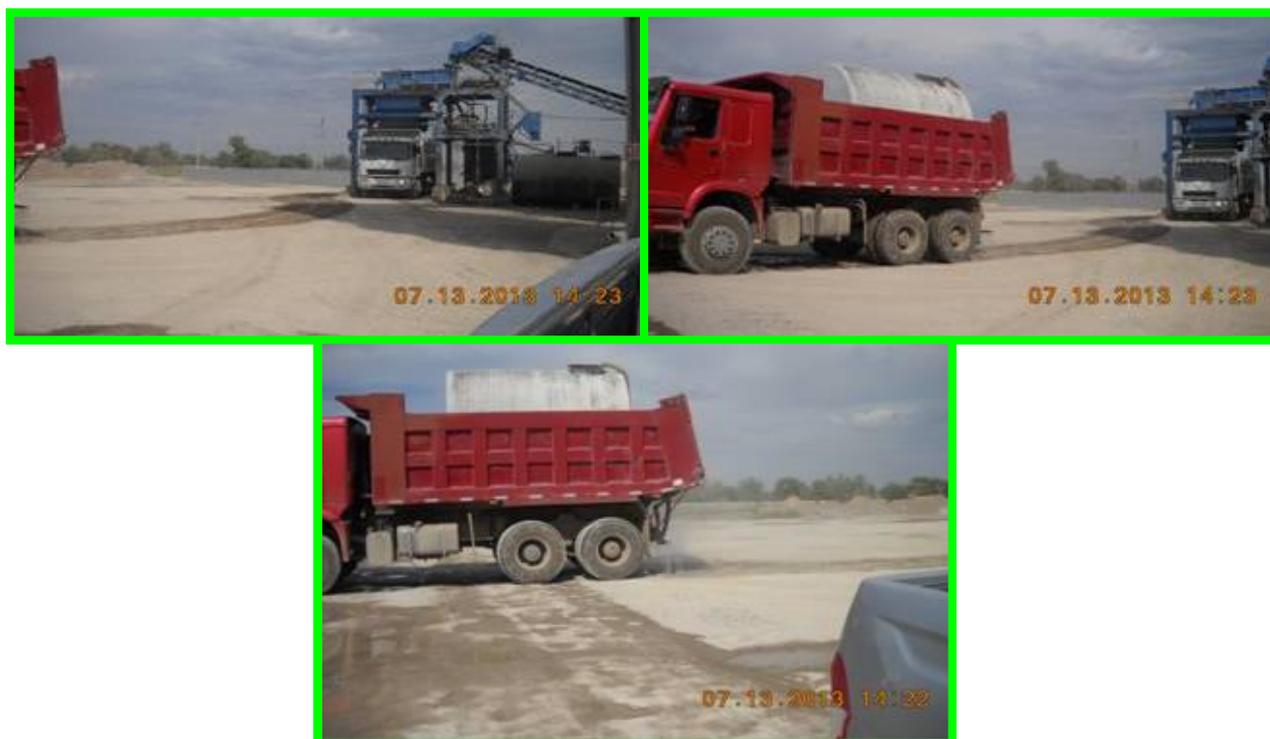
Фото №19 : Поливание территории БСУ водой для предотвращения пыли

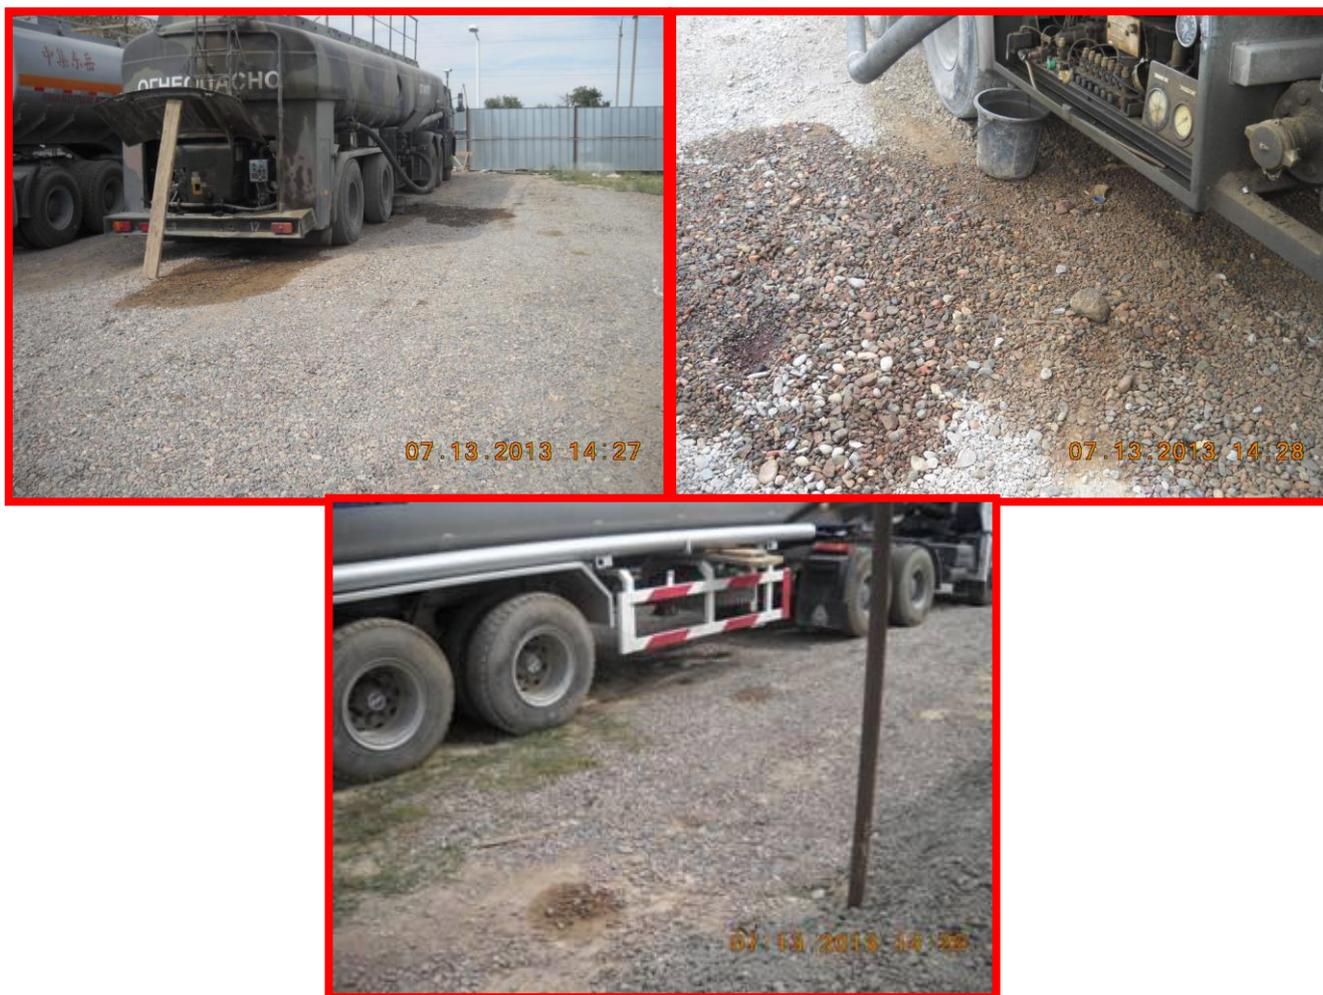
Фото №20 : Разливы топлива в местах заправки топливом

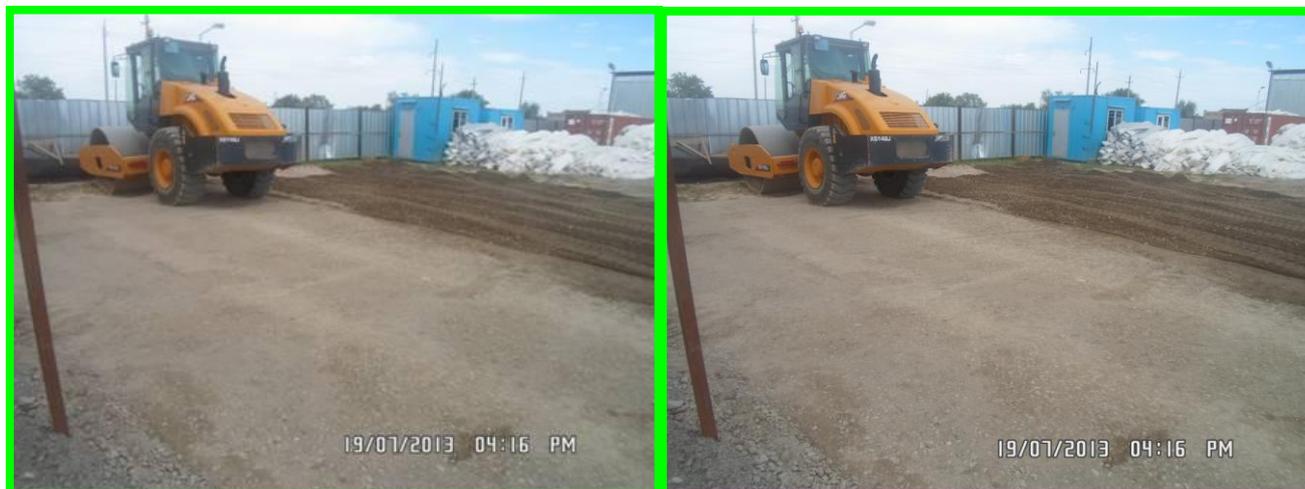
Фото №21 : В местах заправки топливом обеспечивается покрытие из тощего бетона
